# KEIN BRANDSCHUTZ KEIN BETRIEB

BRANDSCHUTZ IM MUSEUM  
MIT BEISPIELEN AUS DER PRAXIS

Brandschutz im Museum  
Hermann Neubert

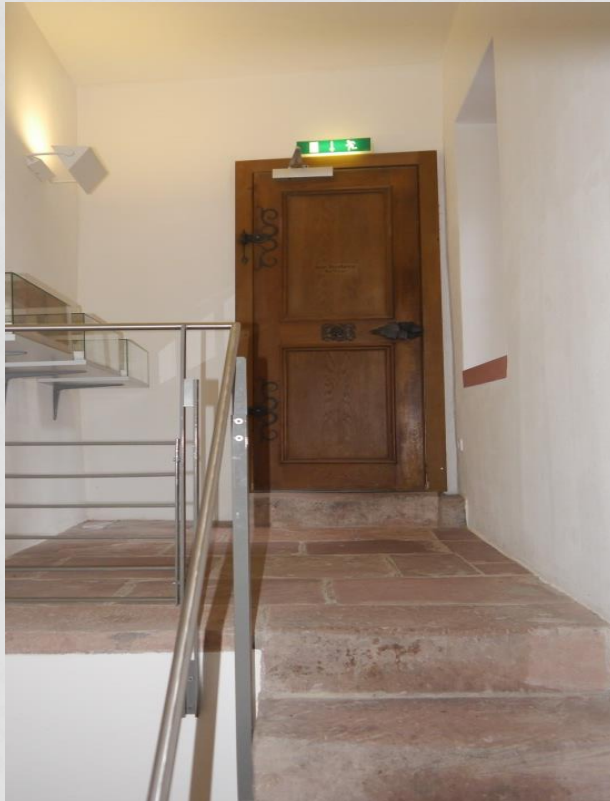
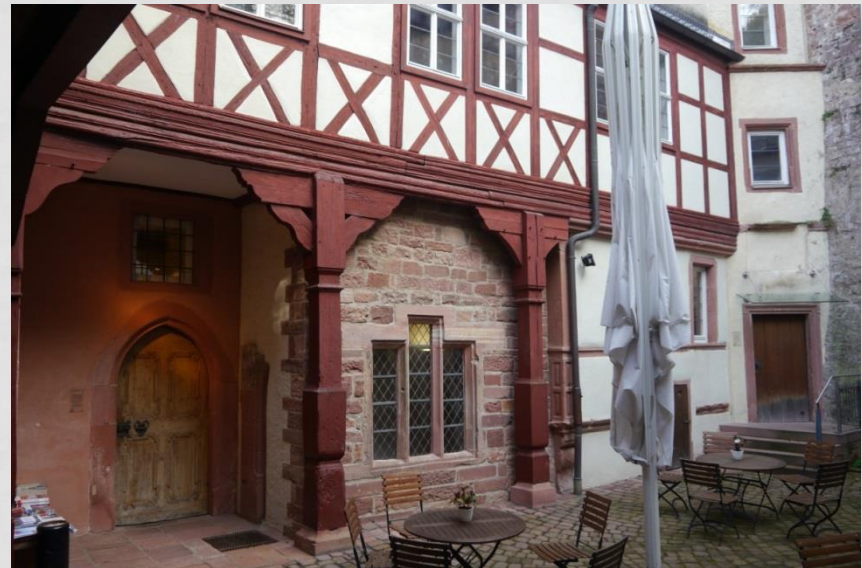
# MUSEUM.STADT.MILTENBERG

Fluchtweg über historischen Turm. Ermöglicht durch einen unhistorischen Einbau/ Anbau eines früheren Museumsleiters

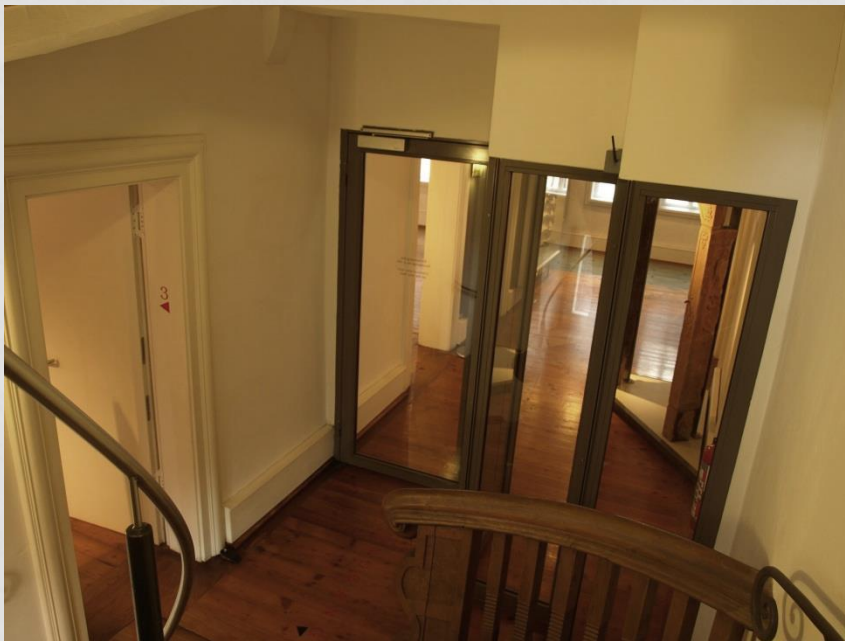
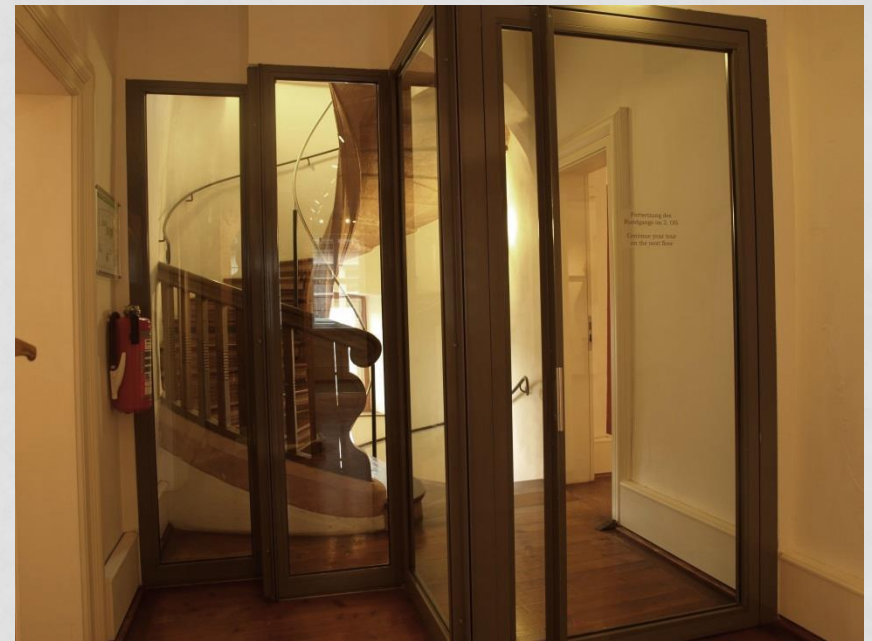
# MUSEUM.STADT.MILTENBERG

Brandabschnitt im 1.OG  
„erzwungene“ Führungslinie durch Brandabschnitt

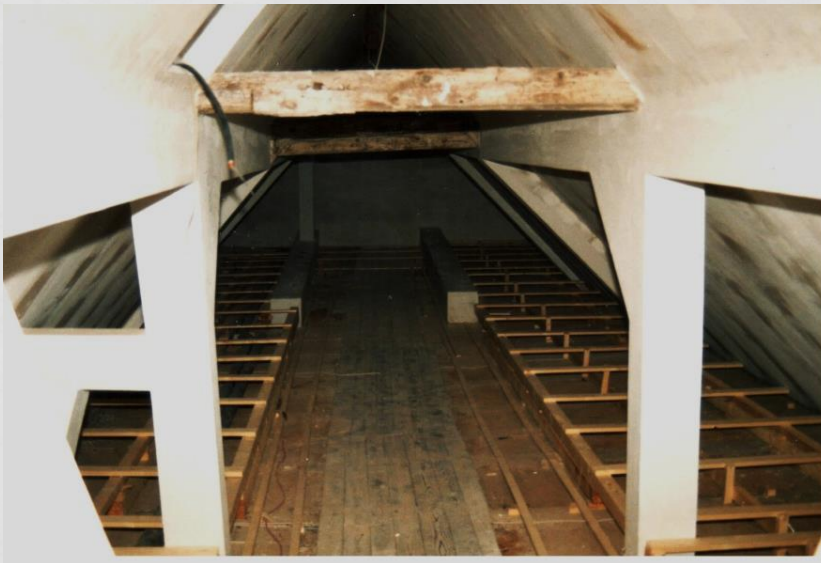
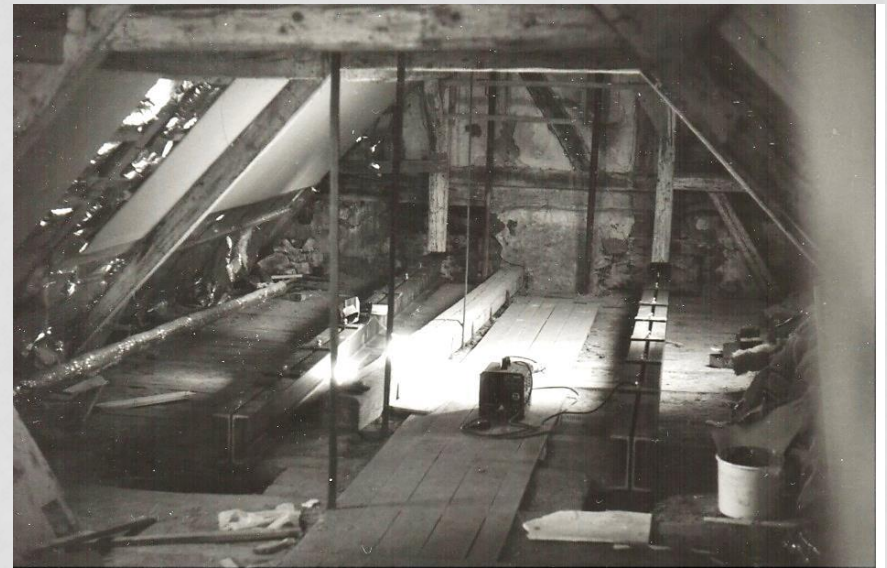
# MUSEUM.STADT.MILTENBERG

2.OG – gefangener Raum  
Situation vor dem Umbau

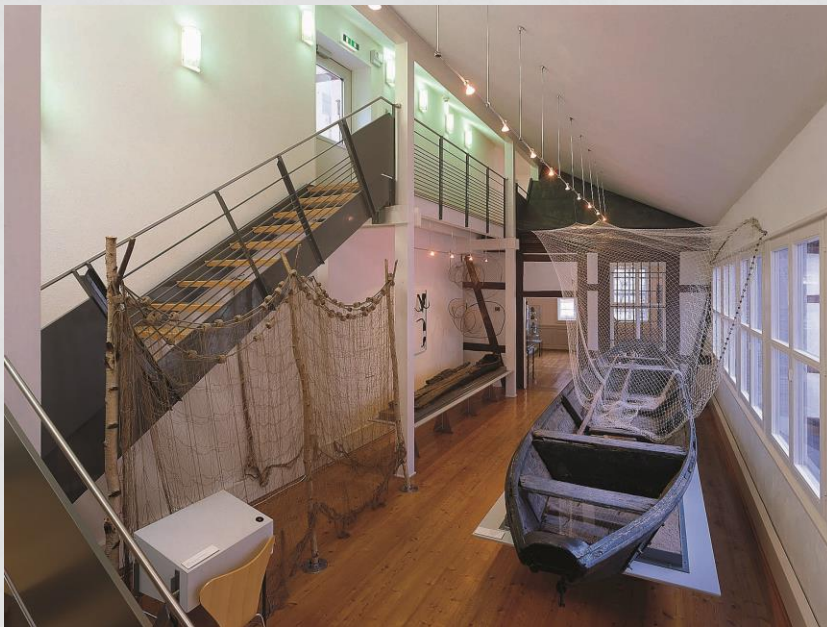
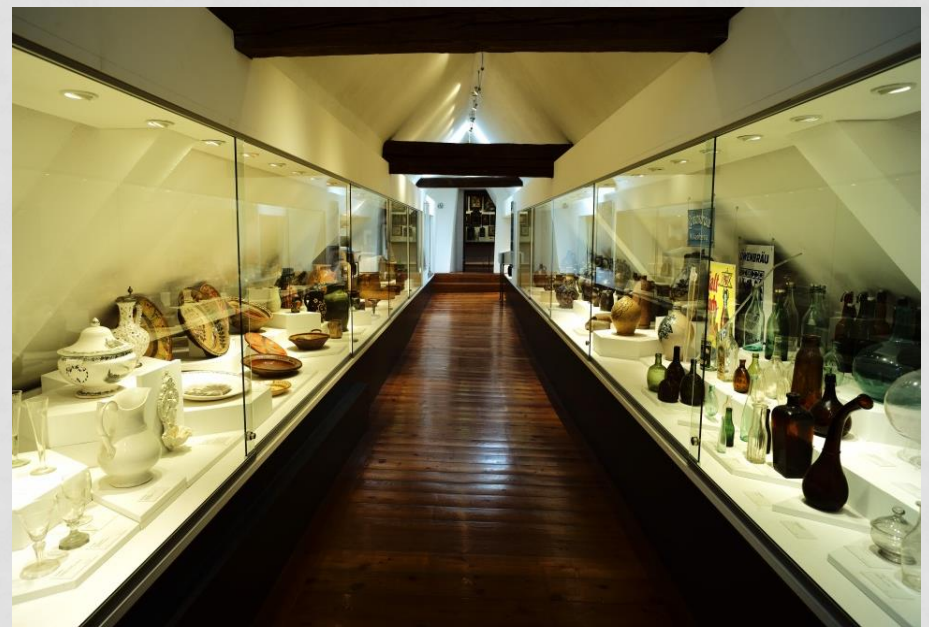
# MUSEUM.STADT.MILTENBERG

2.OG – Ausstellung, Umgang, Fluchtmöglichkeit  
Dachhaut geöffnet, Erschließung mittels Treppe  
Situation nach dem Umbau

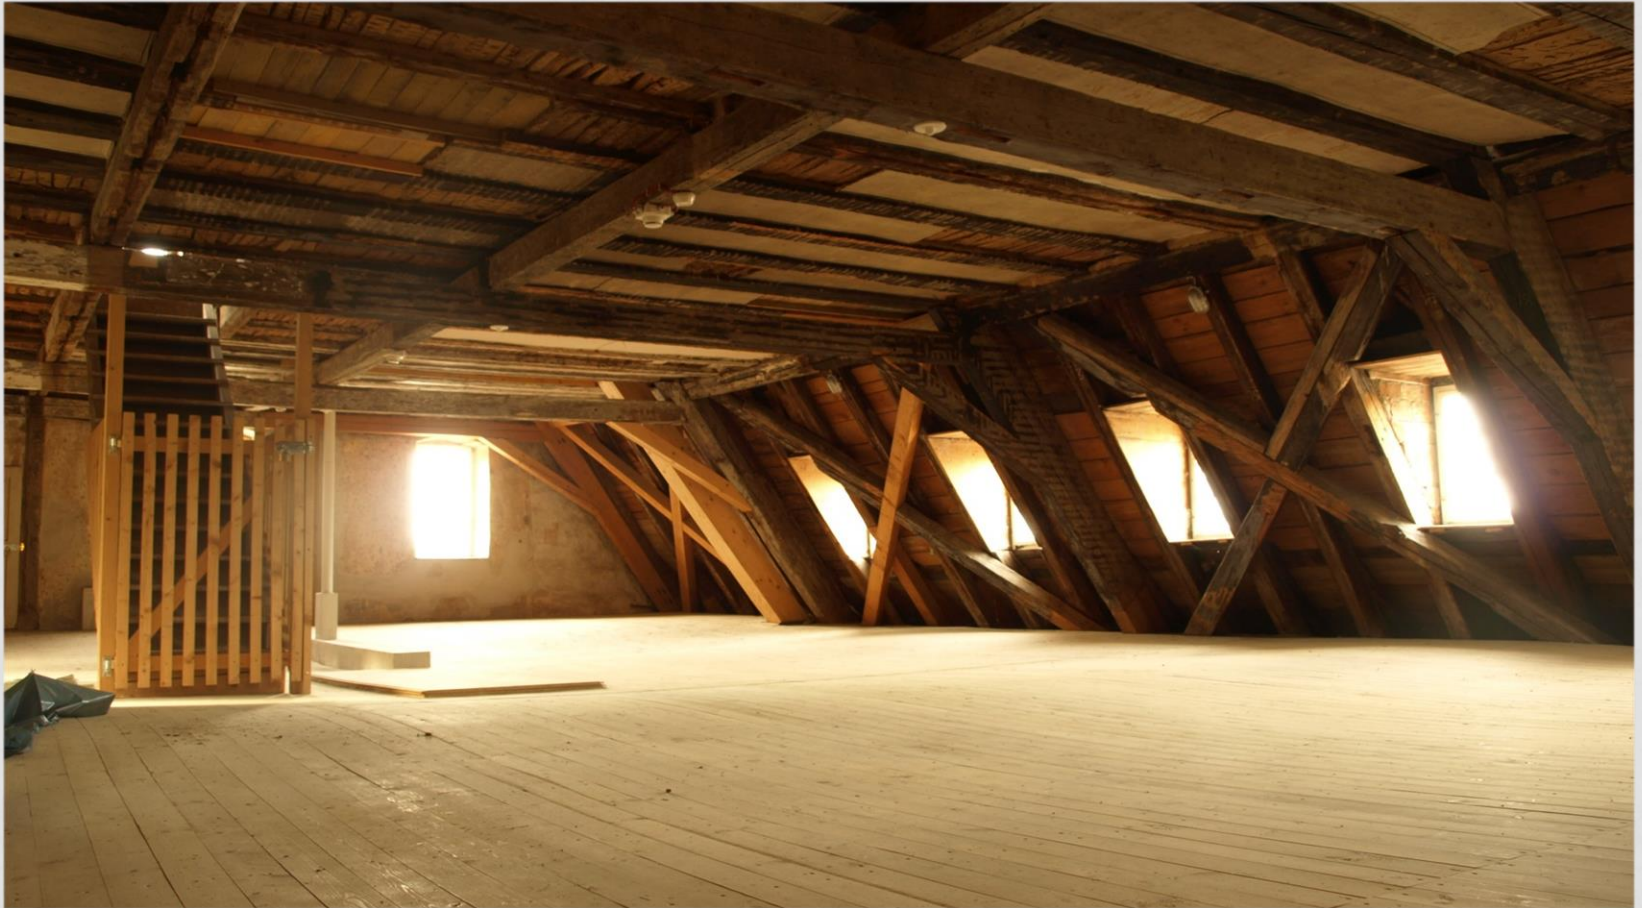
## MUSEUM.BURG.MILTENBERG

GROßE DACHBÖDENRÄUME - DÜRFEN NICHT GENUTZT WERDEN

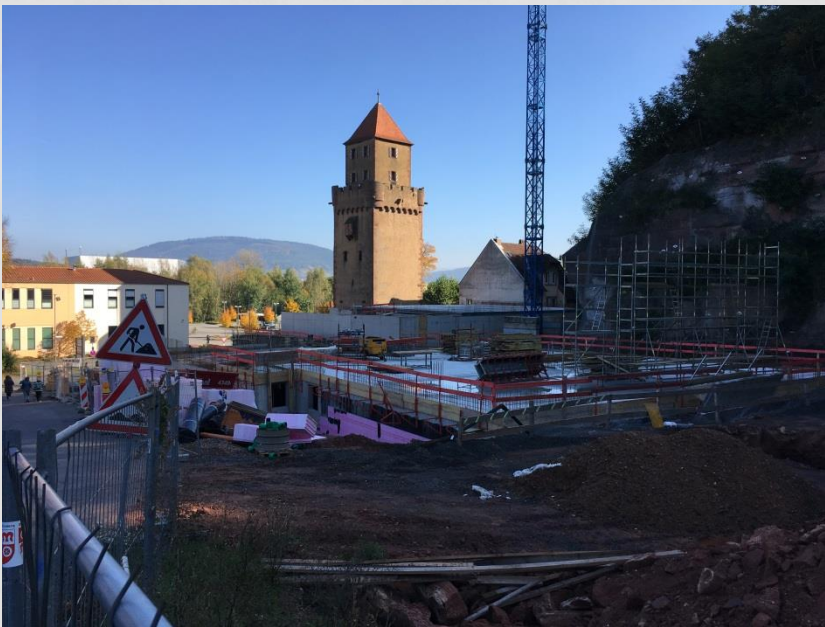
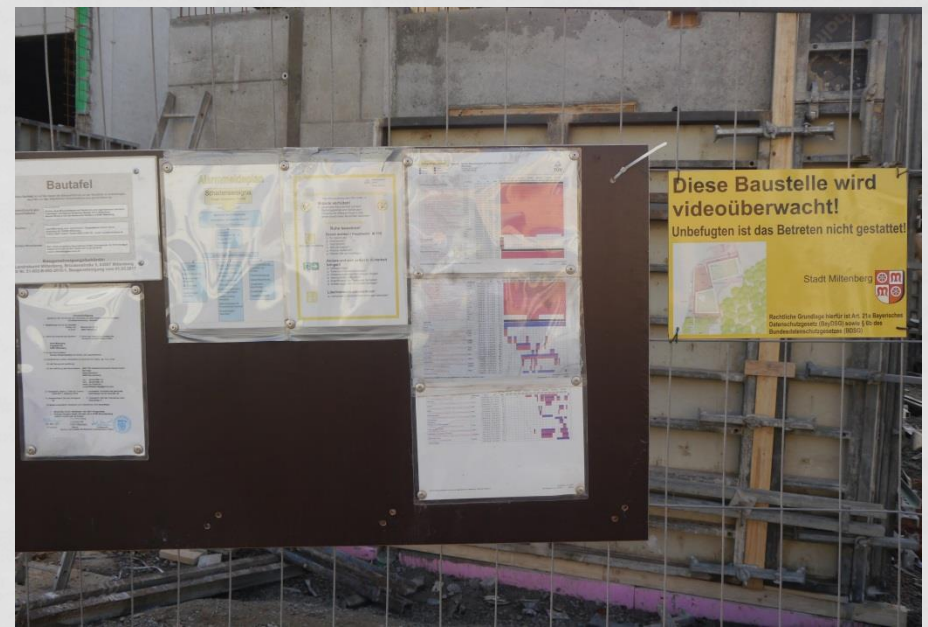
# DIE ZUKUNFT

Depotneubau nach neuesten Maßstäben und Brandschutzkonzept
