**St 2435 St 2437 Lohr a.M. – Karlstadt B 27**  
**Ortsumgehung Wiesenfeld**

**Feststellungsentwurf**

**Fachbeitrag zur Wasserrahmenrichtlinie**

**19.06.2019**

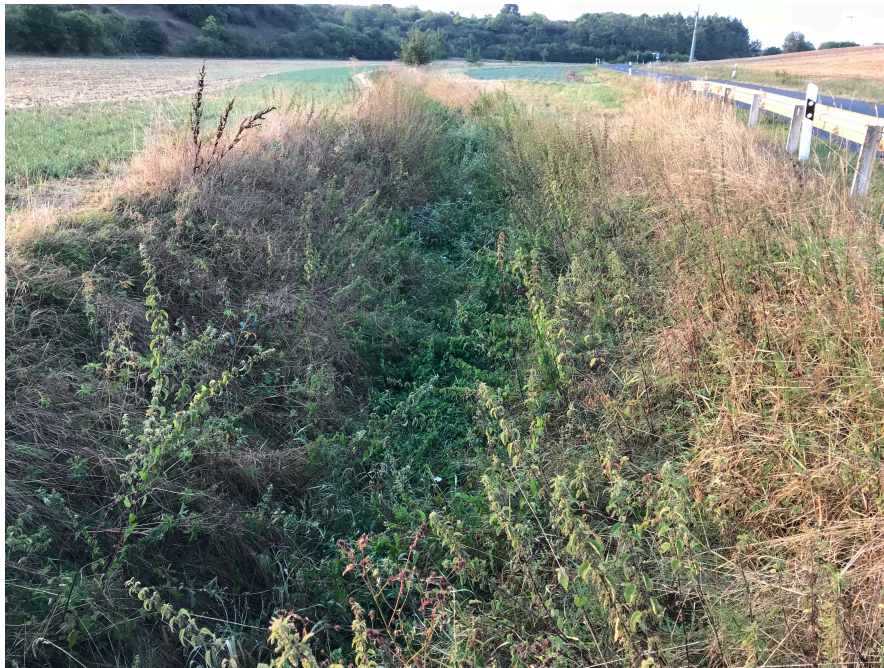
Abb. 3: Ziegelbach, Erfassung (August 2018), Blick Richtung Süden

Die Ausprägung des als naturfern erfassten Gewässers ist den beigefügten Bildern (Abb. 4 und 5) aus dem Gelände zu entnehmen.

Der Ziegelbach ist während der Erfassungen zum Landschaftspflegerischen Begleitplan als „naturfern“ eingestuft worden. Er verläuft innerhalb des Untersuchungsgebiets von Süden kommend in einem leichten Bogen begrenzt durch zwei kleinere landwirtschaftliche Nutzflächen und nach der Überführung eins Feldweges dann parallel zur Rohrbacher Straße. Der Ziegelbach verfügt über kein sich frei im Gelände bewegendes Bachbett sondern verläuft sehr gradlinig und tiefeingeschnitten. Die

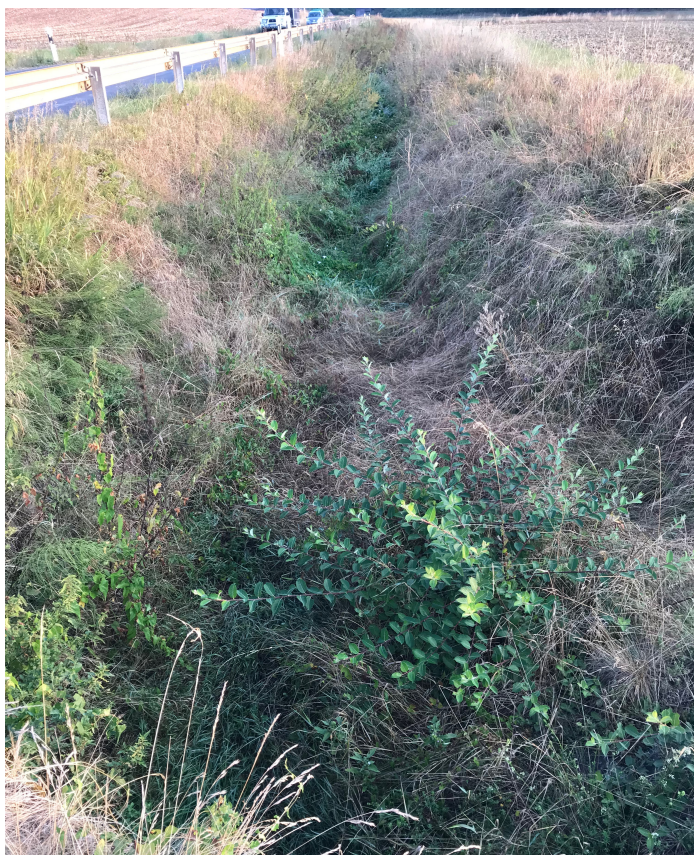
Abb. 4: Ziegelbach, Erfassung (August 2018), Blick Richtung Norden
