# St 2435 St 2437 Lohr a.M. – Karlstadt B 27 Ortsumgehung Wiesenfeld

## Feststellungsentwurf

Fachbeitrag zur Wasserrahmenrichtlinie (WRRL)

Stand: ~~Juni 2019~~ **29.04.2021**

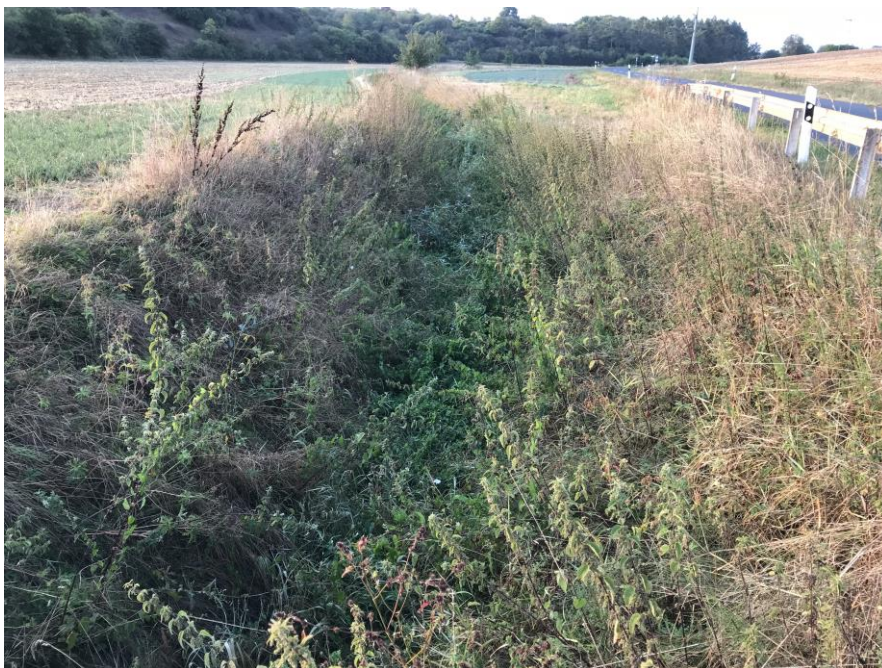
Abb. 3: Ziegelbach, Erfassung (August 2018), Blick Richtung Süden

Die Ausprägung des als naturfern erfassten Gewässers ist den beigefügten Bildern (Abb. 4 und 5) aus dem Gelände zu entnehmen.

Der Ziegelbach ist während der Erfassungen zum Landschaftspflegerischen Begleitplan als „naturfern“ eingestuft worden. Er verläuft innerhalb des Untersuchungsgebiets von Süden kommend in einem leichten Bogen begrenzt durch zwei kleinere landwirtschaftliche Nutzflächen und nach der Überführung eins Feldweges dann parallel zur Rohrbacher Straße. Der Ziegelbach verfügt über kein sich frei im Gelände bewegendes Bachbett sondern verläuft sehr gradlinig und tiefeingeschnitten. Die

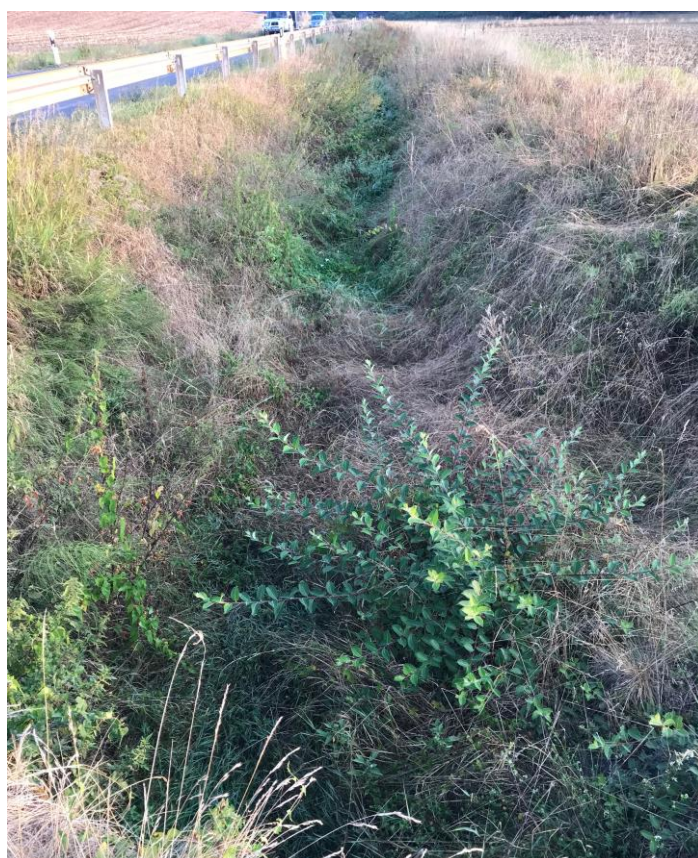
Abb. 4: Ziegelbach, Erfassung (August 2018), Blick Richtung Norden
